# Pla director del castell de Taradell

## Document d'Informació Bàsica

Redactora: Estefania Martín García

maig de 2025

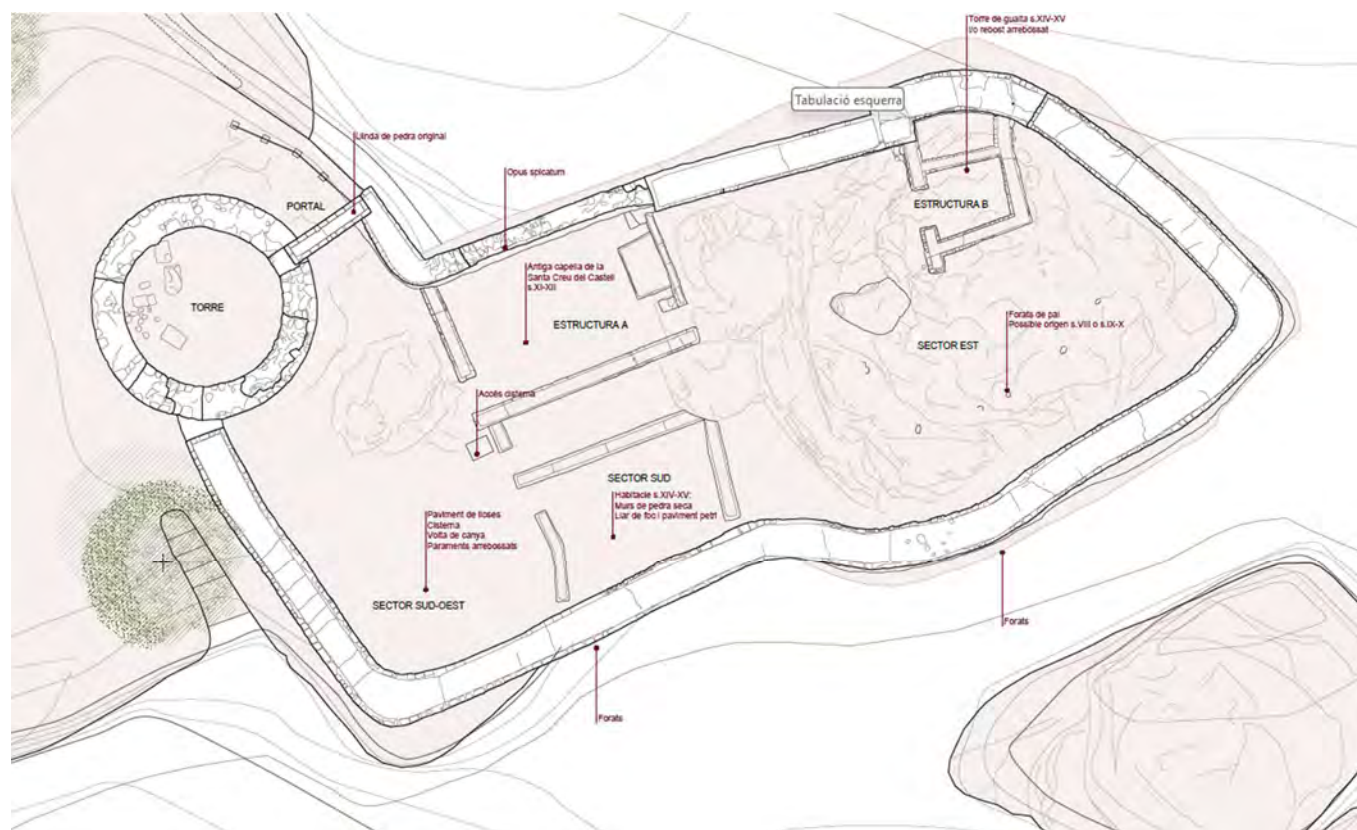
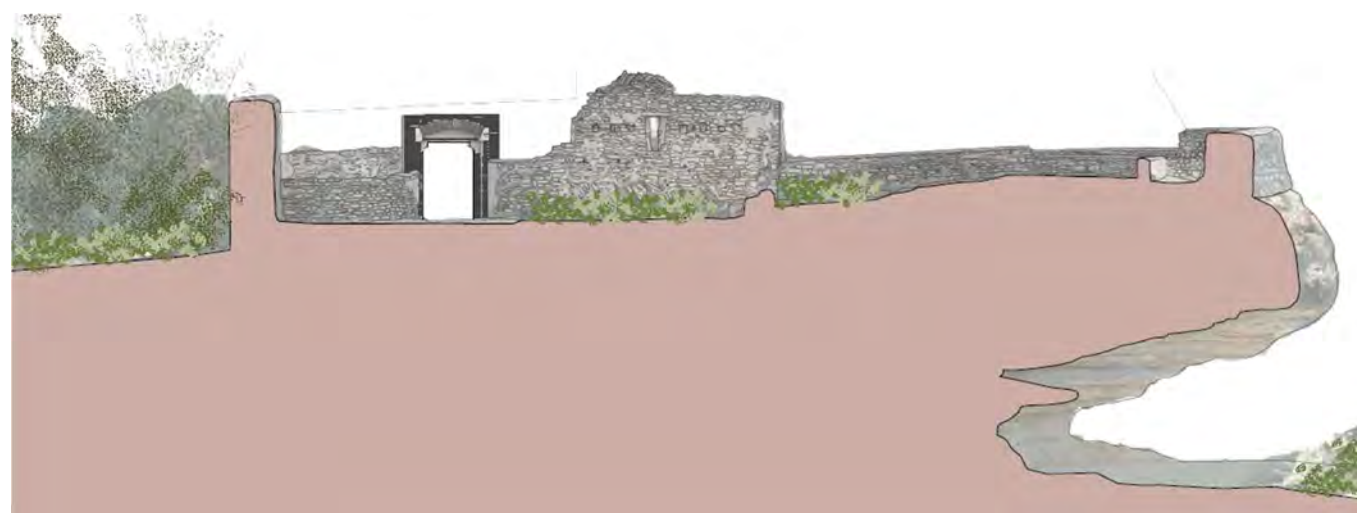
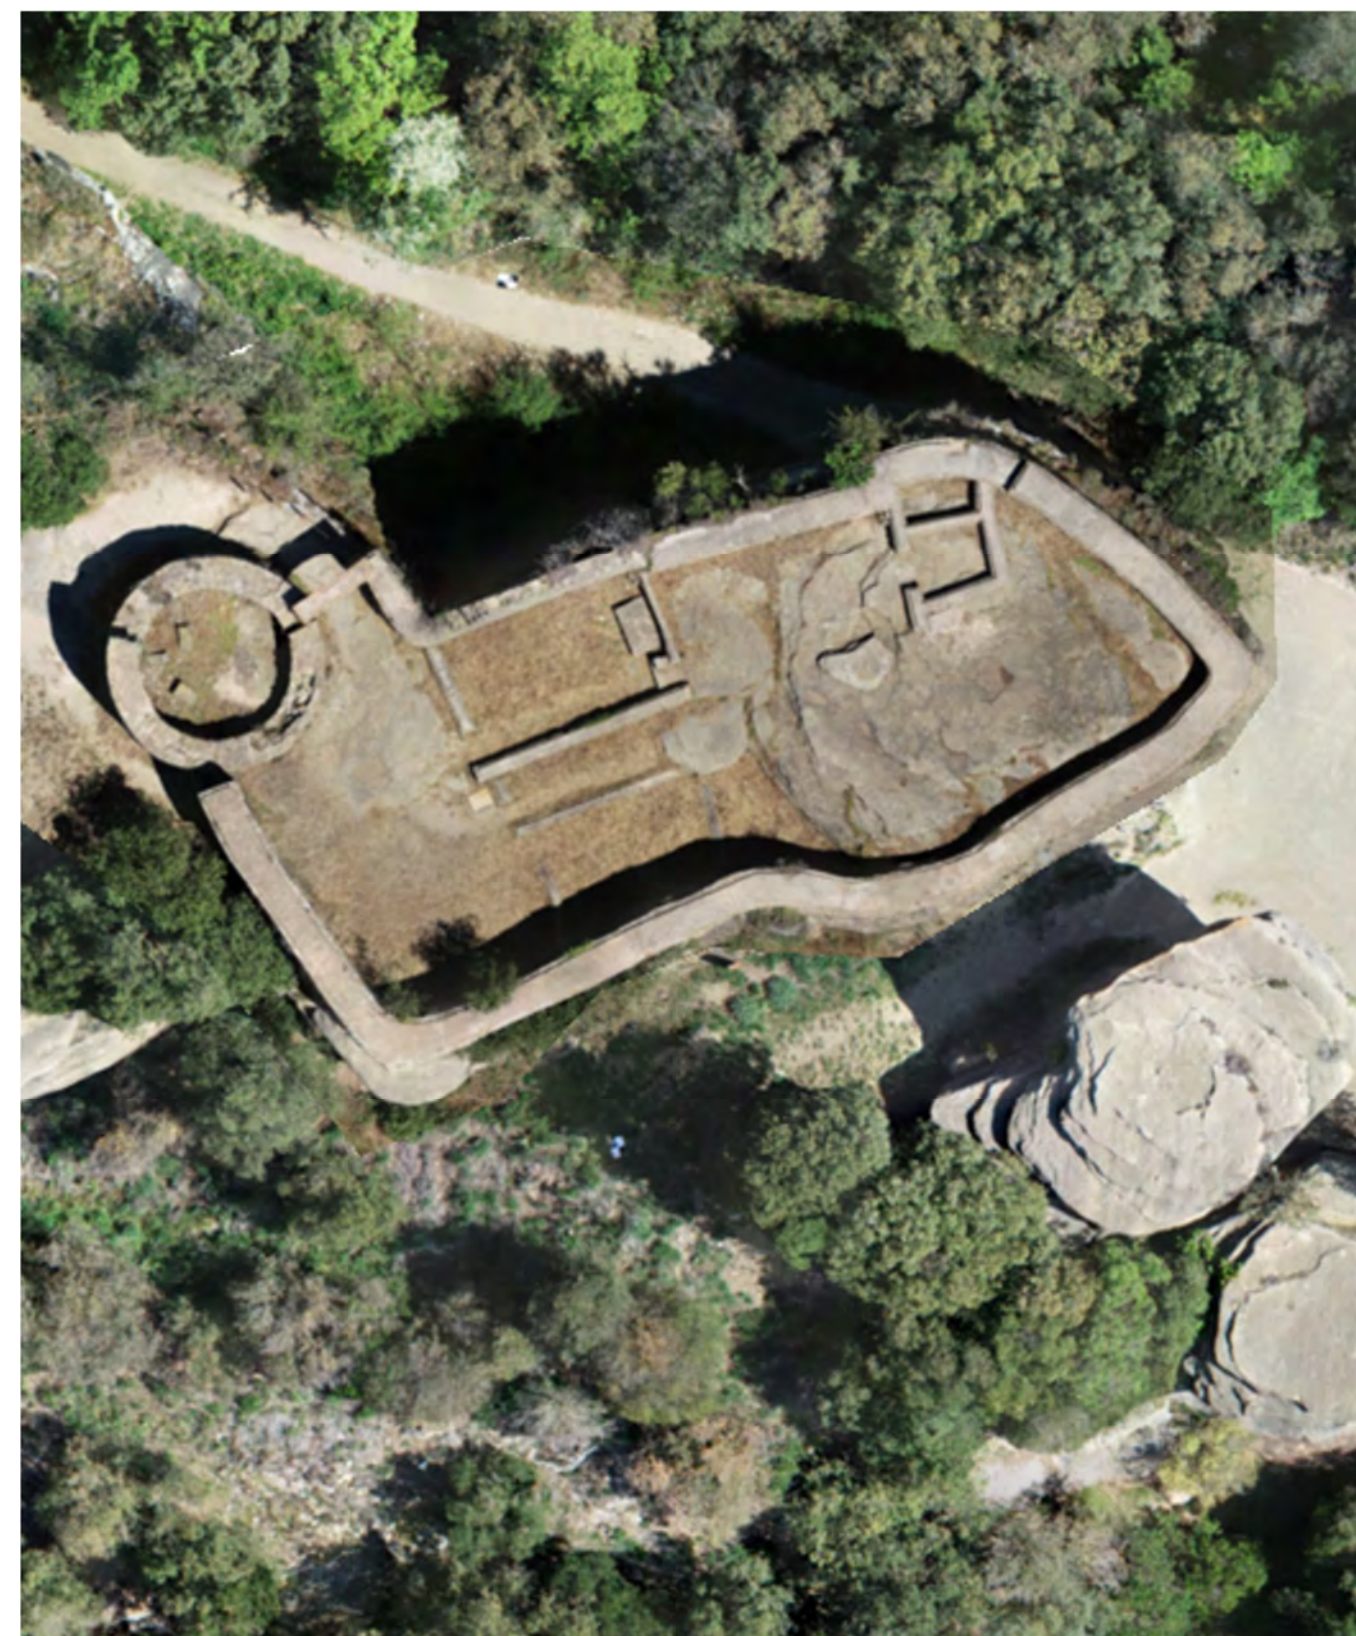
Ortofotografia planta. Font: USGF, SPAL, 2024

La planta del castell, d'uns 30x13m, s'adapta a la forma orgànica d'aquell punt de la roca, situant-se amb precisió sobre els límits naturals. La seva superfície útil és d'aproximadament 281m<sup>2</sup>, delimitada per un perímetre interior d'uns 74,5m. Els estudis arqueològics han permès identificar diferents espais que organitzen l'interior del castell.

A nord-oest es troba la torre de planta circular, de guaita i protecció de l'accés o portal, a tramuntana l'estructura A o capella de la Santa Creu, a nord-est l'estructura B s'interpreta com una altra torre d'època feudal amb rebost, a sud-est la superfície rocosa del sector est mostra forats de pal d'una possible construcció de fusta amb planta circular, a migjorn el sector sud cobria un habitacle on es va trobar una llar de foc i un paviment de pedra, finalment al sector sud-oest roman soterrada la cisterna baix medieval del castell. Aquesta està coberta amb una volta rebaixada de canó, del que encara conserva el negatiu de l'encofrat de canya i l'enllosat de pedra exterior. La trapa d'accés a la cisterna es troba entre l'habitable sud i la capella.

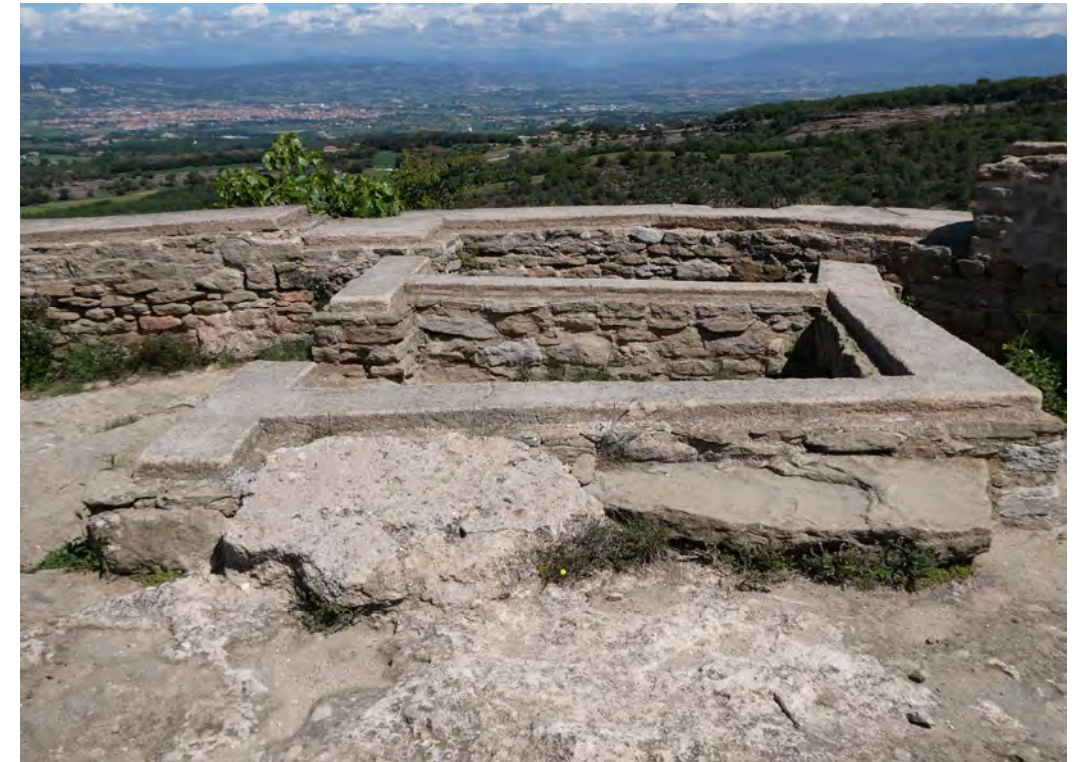
Vista de l'estructura B. Font: EMG,2024

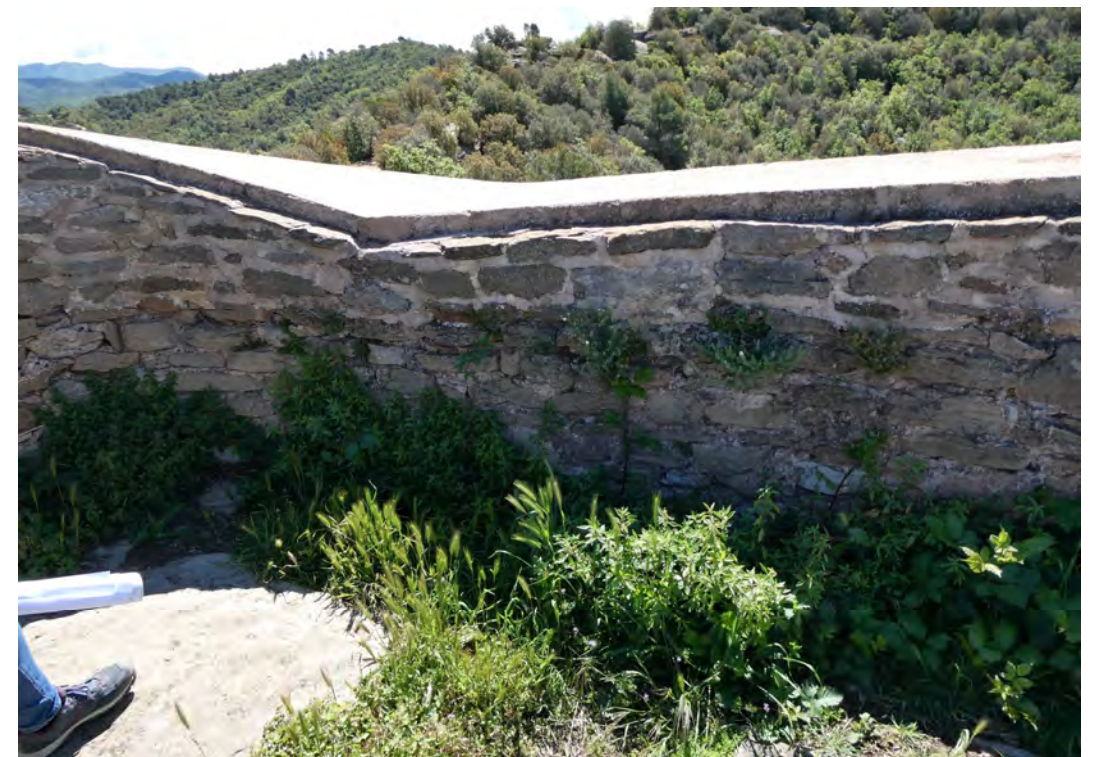
Vista de la cantonada interior sud-est de la muralla. Font: EMG,2024
